Relazione di stima del valore del complesso immobiliare sito in fregio alle vie G. Matteotti, N. Sauro, Como, in Lissone distinto al catasto al Fg. 15 Mapp. 23

Data 21.7.'11

Premessa e scopo della stima

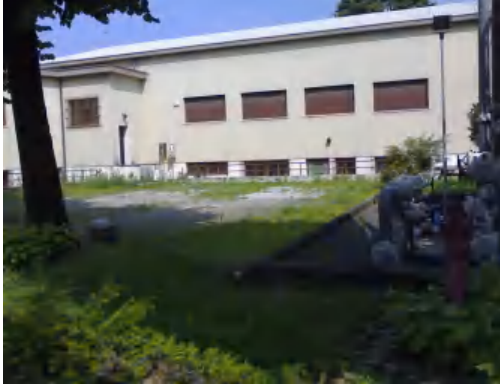
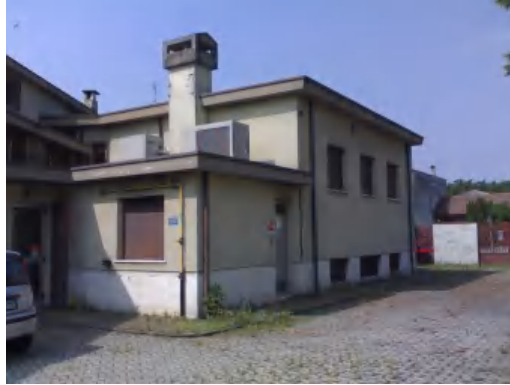
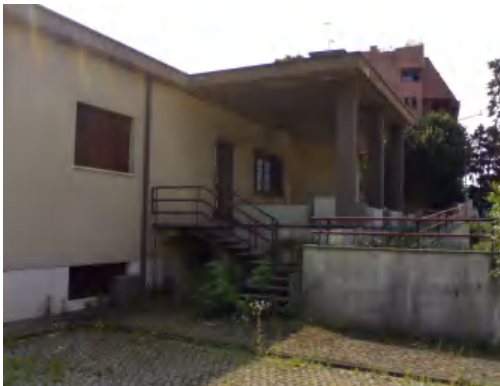
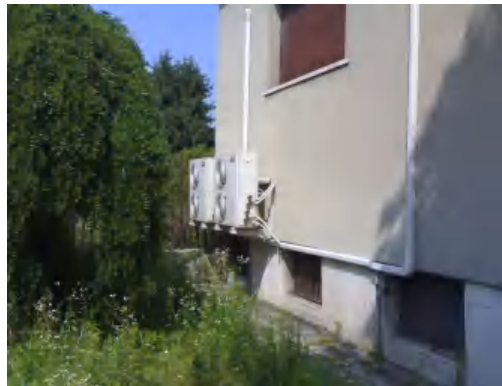
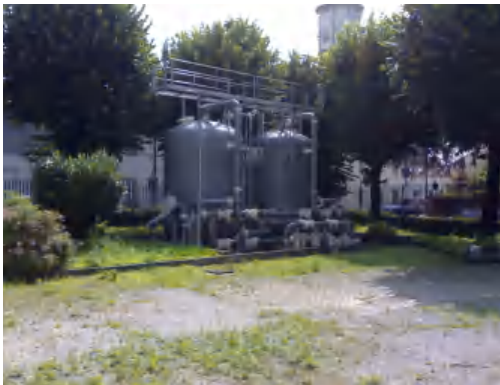
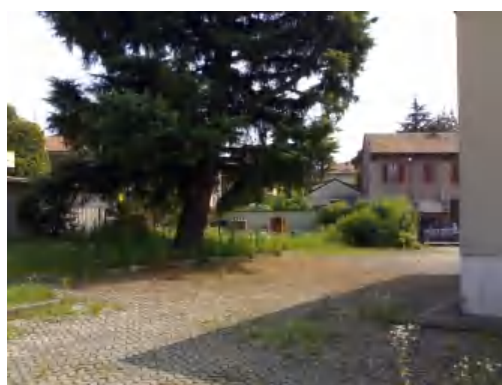
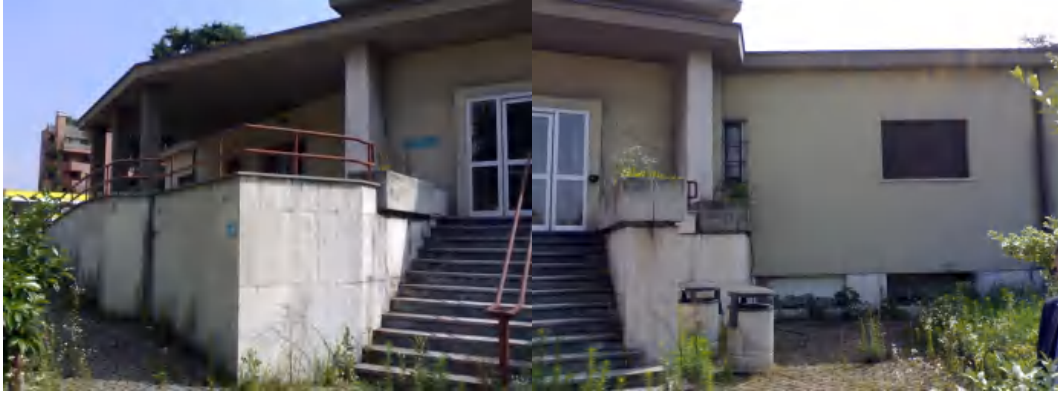
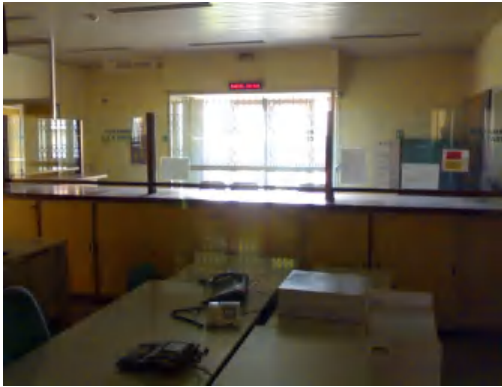
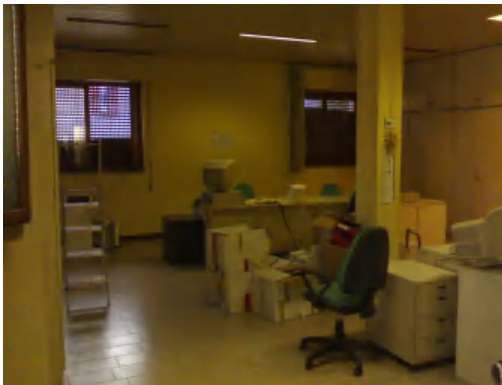
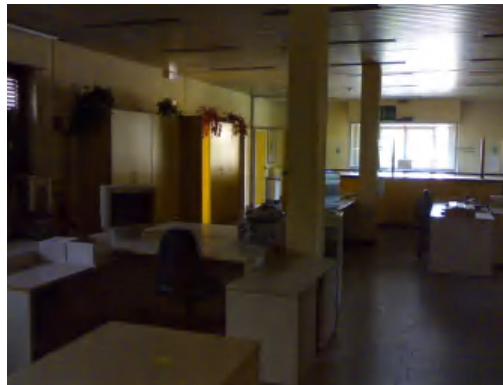
Si espongono le fotografie dello stato di fatto scattate nel corso del sopralluogo effettuato in data 22.6.'11

Lo stato di conservazione del fabbricato e degli impianti installati è definibile normale ed al momento non necessita di manutenzioni straordinarie come ben si può evincere dalla documentazione fotografica qui esposta.

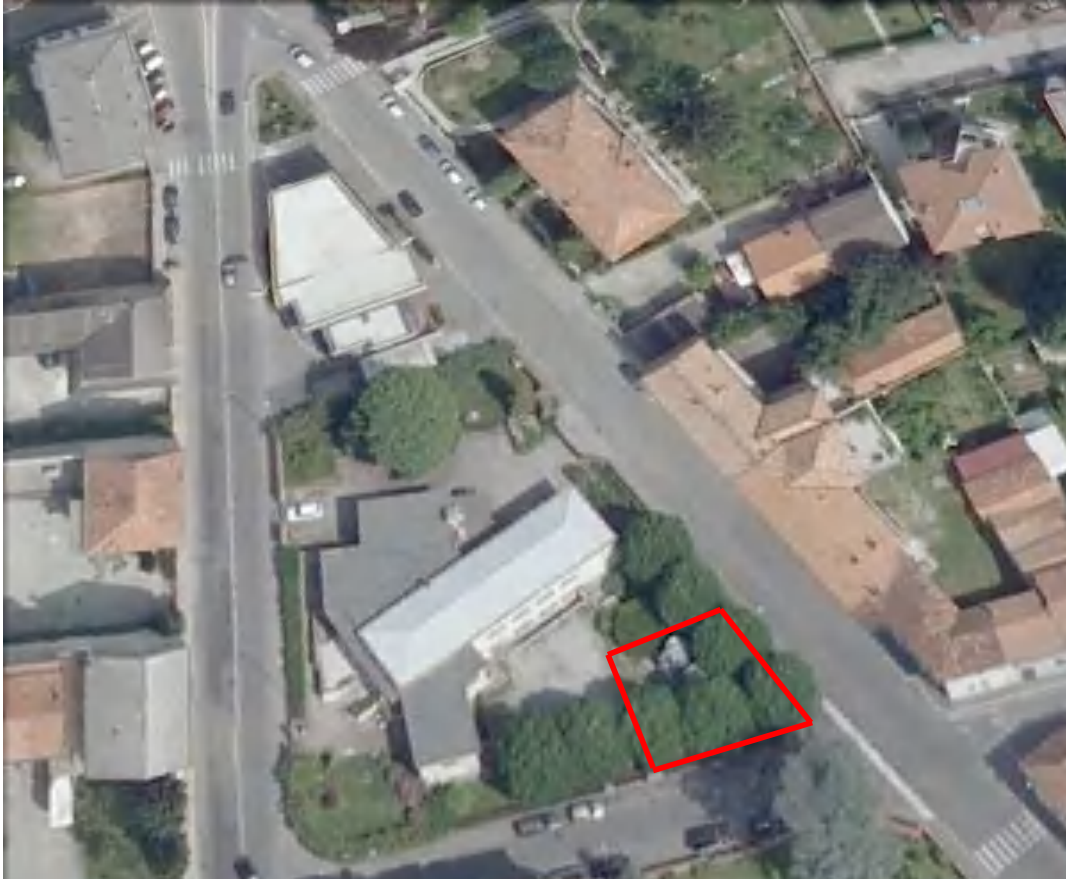
All'angolo sud est sono collocati impianti di captazione e potabilizzazione delle acque al servizio del pozzo (Pozzo n. 7) di ivi presente con profondità di circa 100 m come si evince dalla documentazione allegata in calce alla presente stima. Si è accertato che il pozzo e l'impianto presenti sono indisponibili per cui la relativa porzione di sedime viene esclusa dalla stima per una superficie di circa 350 mq che dovrà essere opportunamente frazionata, confinata con recinzione interna, salvaguardando l'accesso dall'esterno autonomo, tramite il passo carraio collocato a sud, in fregio a via N. Sauro, come indicativamente evidenziato nella planimetria qui di seguito esposta.

L'area libera dai 1.933 mq sopraindicati, si riduce pertanto a 1.583 mq.
